Steilküsten-Monitoring an der Ostsee durch UAV-Photogrammetrie

Thomas P. Kersten, Klaus Mechelke & Maren Lindstaedt

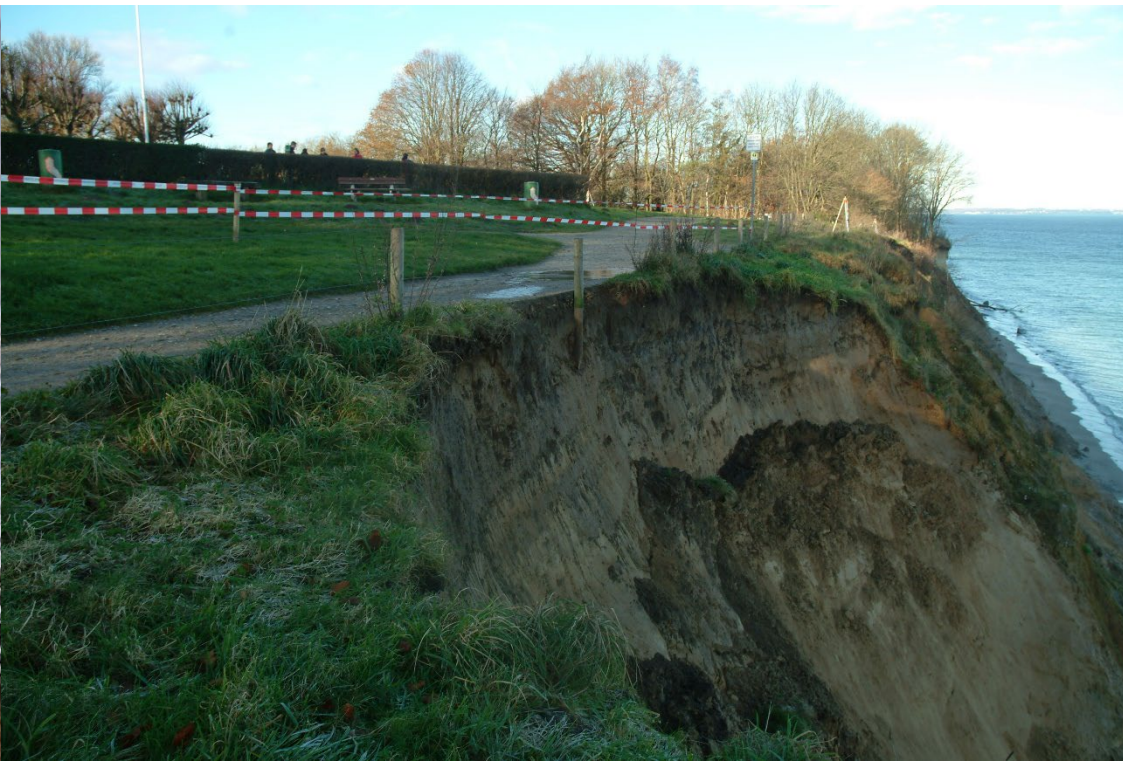
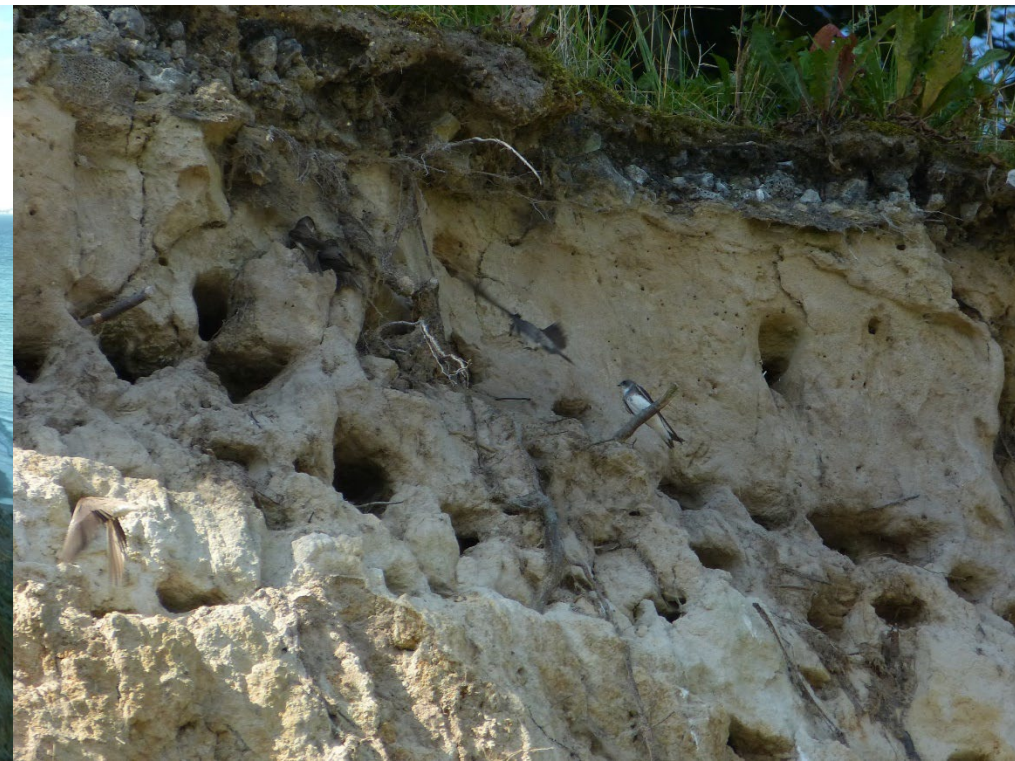
■ Ursachen der Erosion an der Steilküste

- Seeseite – Stürme und Sturmfluten
- Landseite – Wasser durch heftige Regenfälle
- Steilufer – Bruthöhlen der Uferschwalben

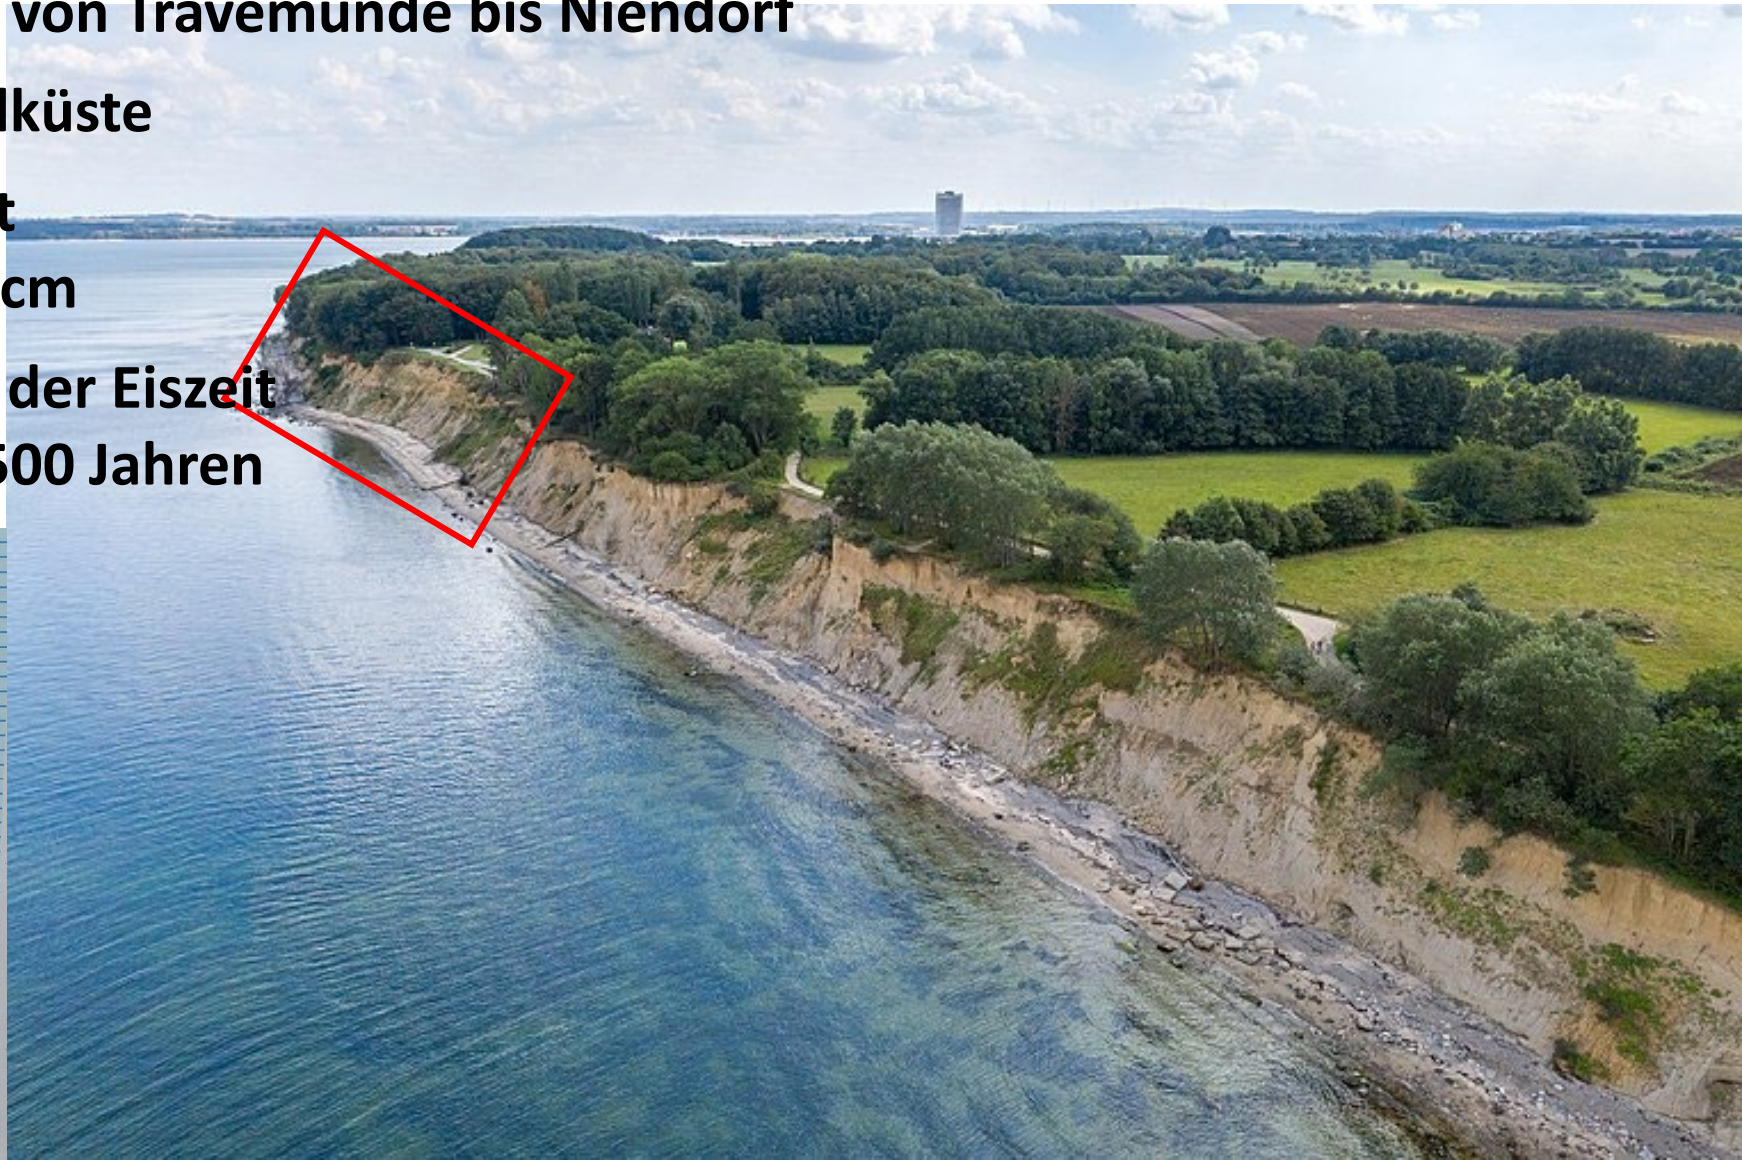
- 4 km lange Steilküste von Travemünde bis Niendorf
- bis zu 20 m hohe Steilküste
- Jährlicher Landverlust zwischen 50 und 100 cm
- Brodtener Dorn nach der Eiszeit und Abtrag seit ca. 6500 Jahren

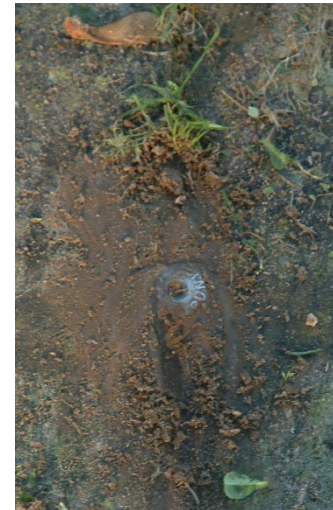
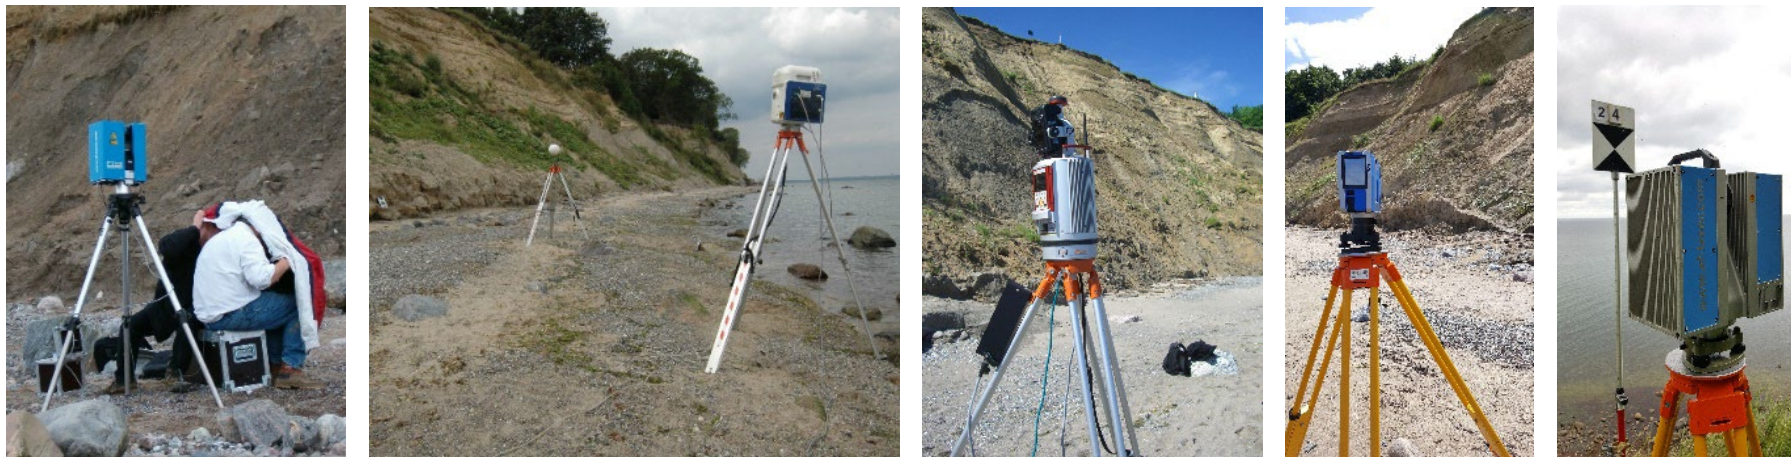
■ Aufnahme mit terrestrischem Laserscanner – 1 Tag Scanning mit Studierenden

Period	Date	Scanner	Scan stations
0	15.03.2004	Mensi GS100 + Z+F IMAGER 5003	3 + 11
1	03.06.2005	Mensi GS100	6
2	22.06.2006	Mensi GS100	7
3	13.11.2007	Mensi GS100	3 (21 scans)
4	17.08.2009	Mensi GS100 + Z+F IMAGER 5006i	2 + 6
5	02.06.2010	Riegl VZ-400	8
6	21.06.2016	Z+F IMAGER 5010 (oben) + Faro Focus ^{3D} X330 (unten)	5 + 8

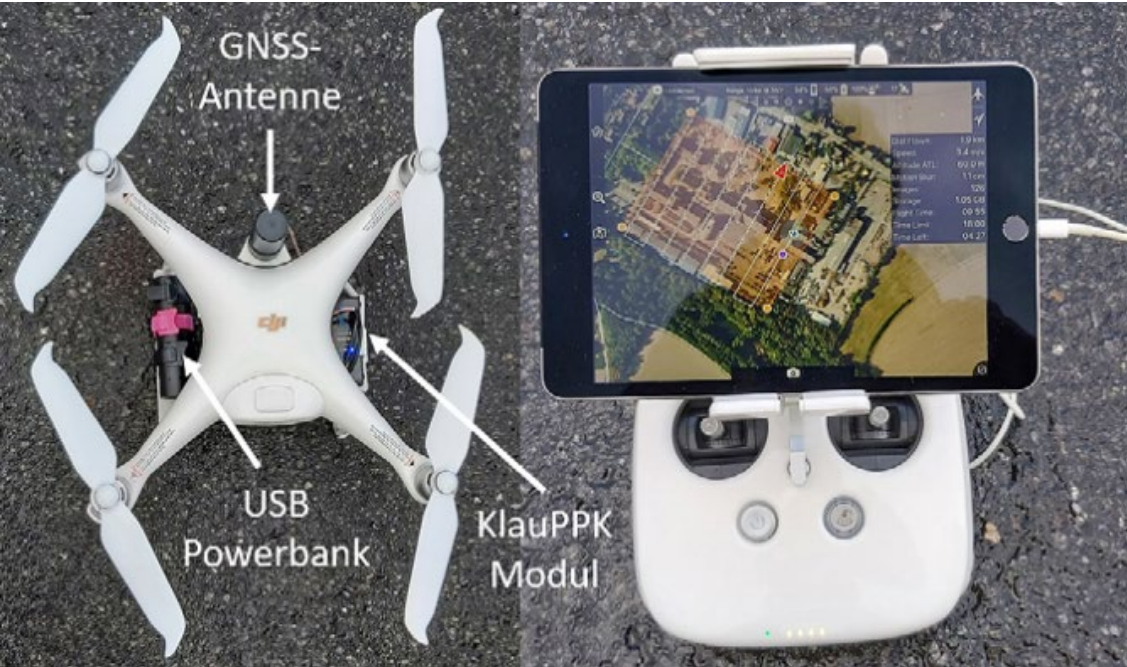
■ UAV – DJI Phantom 3 Advanced und DJI Phantom 4 Pro V2.0 KlauPPK

UAV	DJI Phantom 3 Advanced
Kamera	Sony Exmor
Objektiv	Integrated 4.0/2.8
Sensor	CMOS
Shutter	Rolling
Auflösung [MPix]	12.4
Sensorgroße [mm]	6,16×4,62
Anzahl Pixel	4000×3000
Pixelgröße [µm]	1.54
Brennweite [mm]	4.0

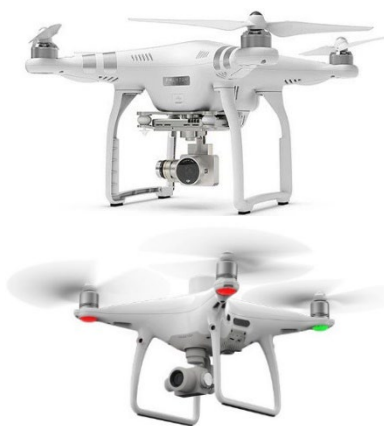
- **Passpunktbestimmung mit Leica Totalstation (2016) und RTK-GNSS Trimble R8s/R10 und Korrekturdienst Trimble VRS Now (2018, 2020 und 2023) → $s_{xyz} = 1-2 \text{ cm}$**
- **Referenzsystem (ETRS89/UTM32) und Höhensystem DHHN 2016**
- **Signalisierte Passpunkte – weißer Kreis 10 cm Durchmesser (2016) und s/w Schachbrettmuster (2018-2023)**
- **P4: Bildflugplanung am iPad vor Ort und Bildflüge mit GNSS-PPK**
- **Manuelle Befliegung mit P3, Kreuzbefliegung und Schrägaufnahmen mit P4**

System	Datum Bildflug	# Flüge	Flugzeit [min]	# Fotos	Ø Flughöhe [m]	Ø Speed [m/s]	Überdeckung [%]	GSD [mm]	# GCP
DJI P3	21.06.16	1	15	170	19,7	0,8	div.	8,5	14
DJI P3	10.12.18	1	26	186	29,1	1,3	div.	10,7	12
DJI P4 KlauPPK	20.01.20	3	27	174	45,2	1,3	80/60	7,9	9
DJI P4 KlauPPK	18.12.23	3	16	282	50,9	2,6-4,0	80/60	13,3	7

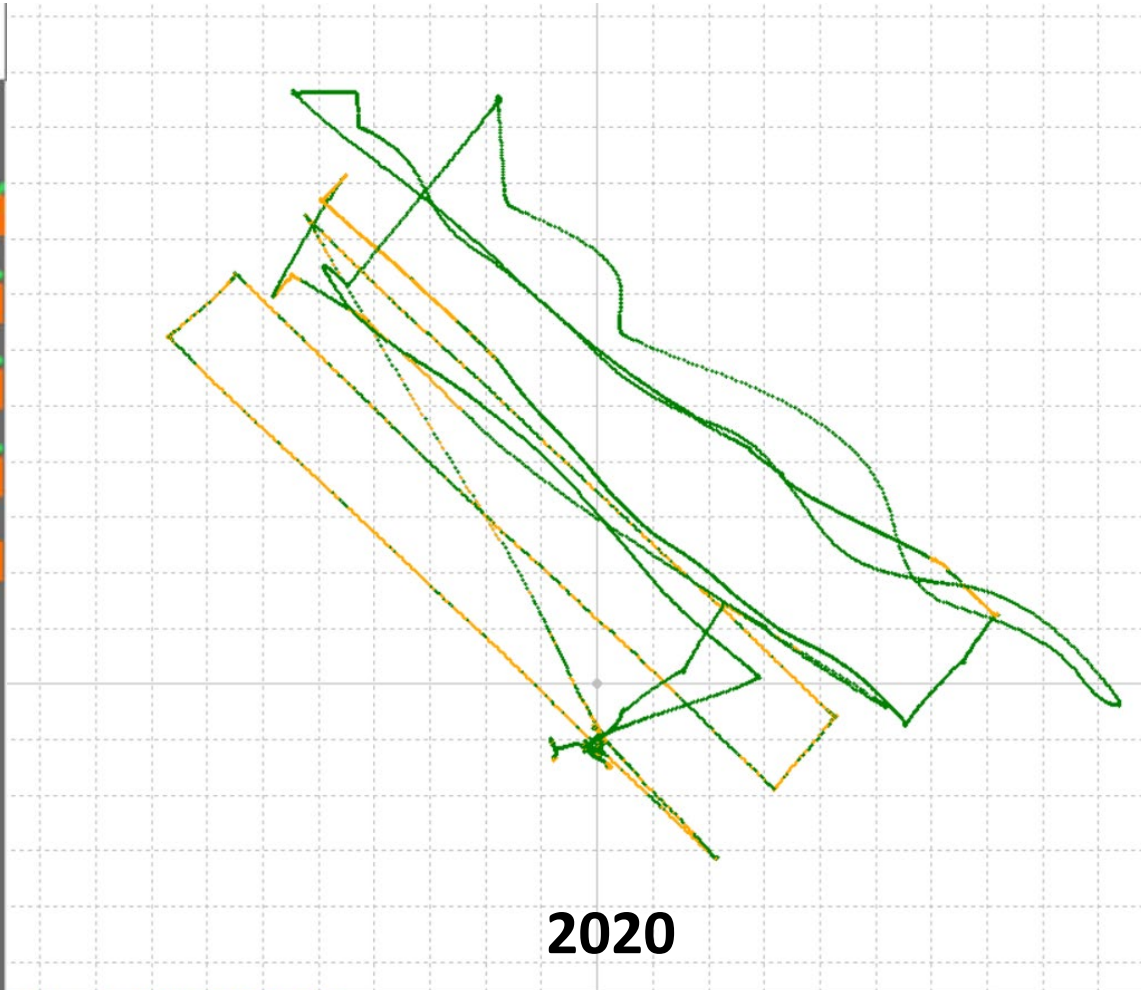
2020

- Berechnung der Kamerapositionen mit KlauGeomatics PPK –
Grüne Fluglinien mit $s_{XYZ} = 3 \text{ cm (fixed)}$ und gelbe Fluglinien mit $s_{XYZ} = 25 \text{ cm (float)}$

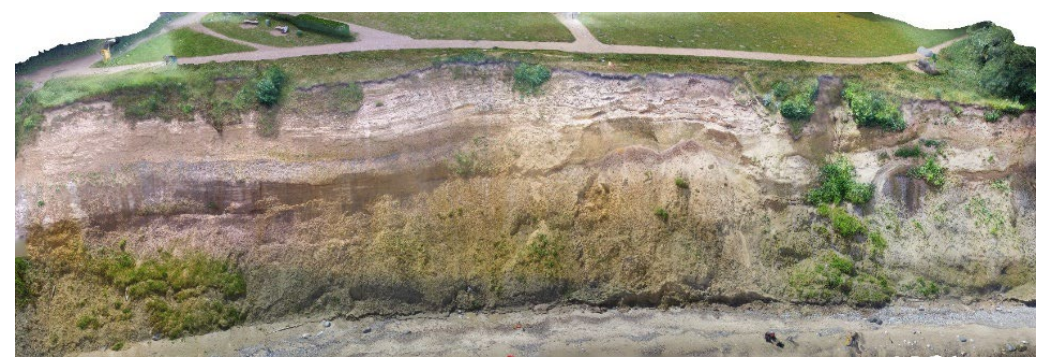
2016

- Berechnung dichte Punktwolke und Dreiecksvermaschung in Agisoft Metashape
